ごみ中間処理施設整備に係る環境影響評価等支援業務委託
環境アセスメント現地調査実施状況

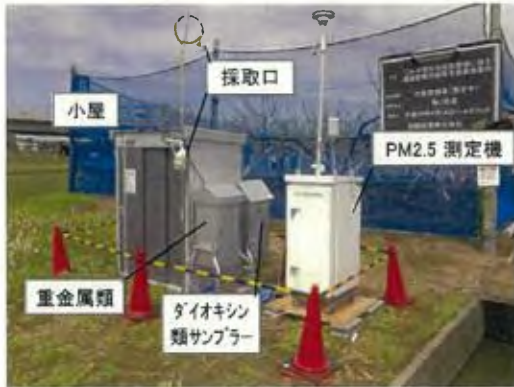
環境大気：SO₂、SPM、NO₂、HCL、DXN、重金属類、PM2.5、降下ばいじん

環境大気(全景)

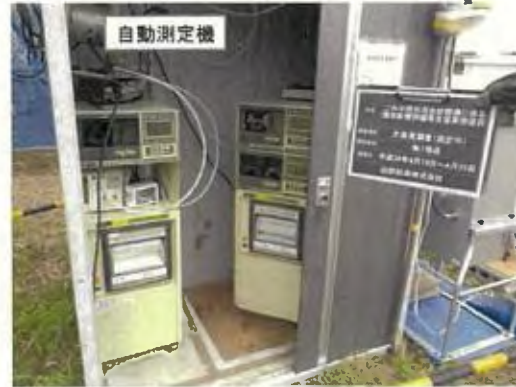
環境大気(小屋の中の測定機)

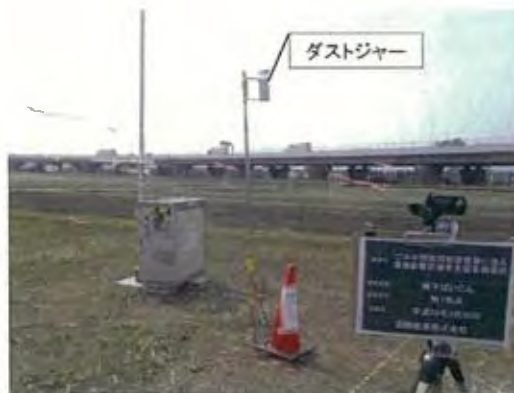
環境大気(粉じん:ダストジャー)

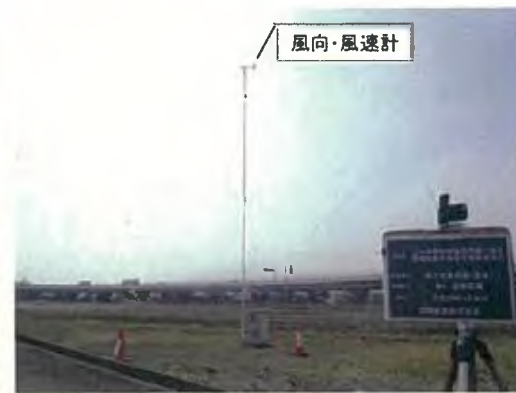
地上気象：風向、風速、気温、湿度、日射量、放射収支量

地上気象(全景)

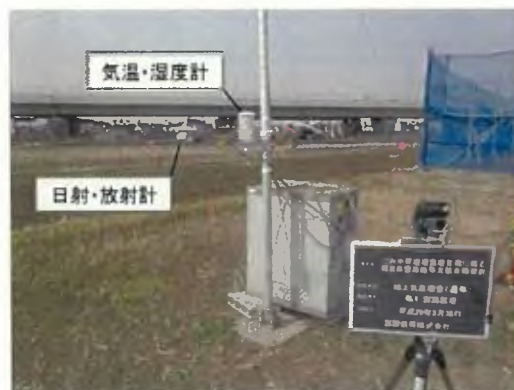
地上気象(日射・放射・気温・湿度計)

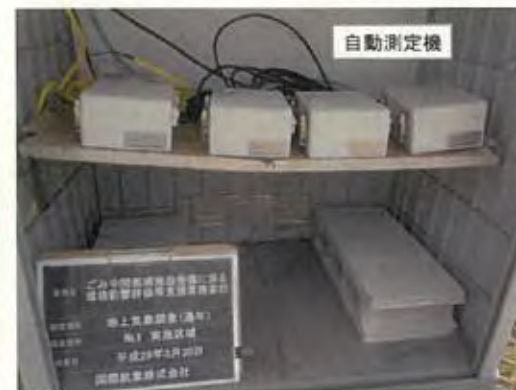
地上気象(小屋の中の測定機)

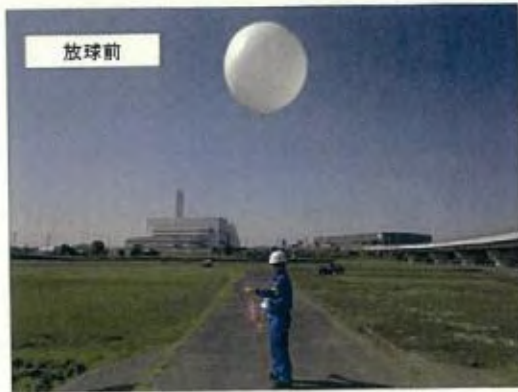
上層気象：風向、風速、気温

上層気象(放球)

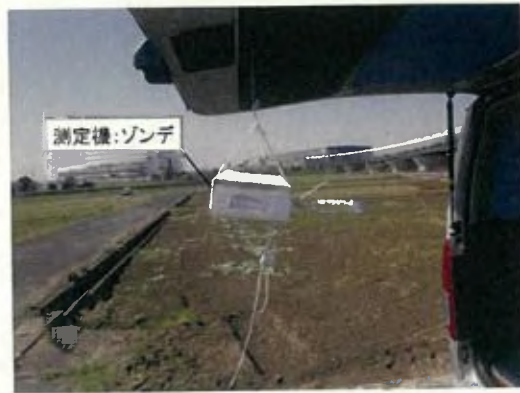
上層気象(測定機:ソンド)

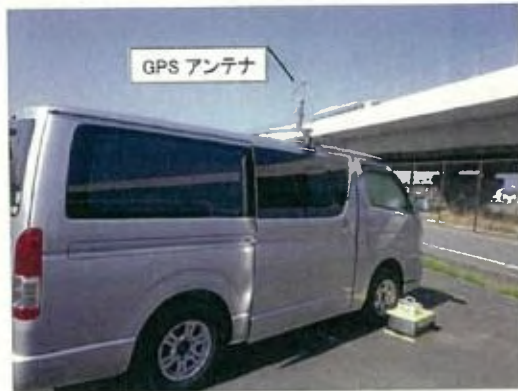
上層気象(基地局:測定車)

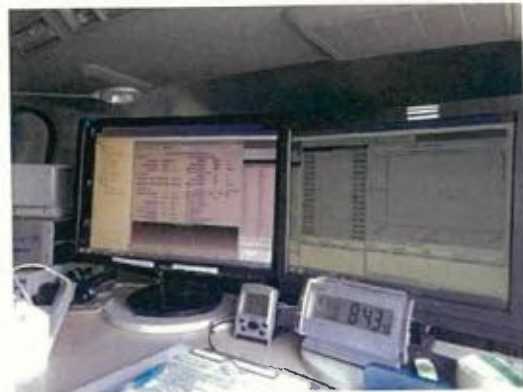
上層気象(記録)

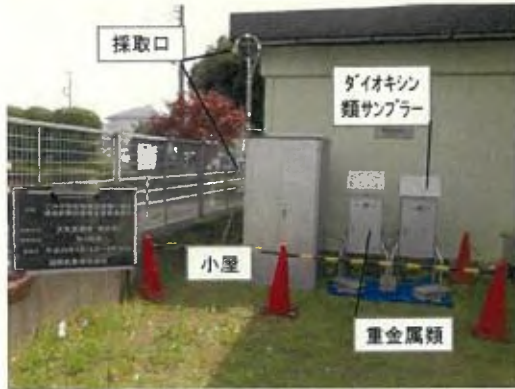
環境大気：SO₂、SPM、NO₂、HCL、DXN、重金属類

環境大気(全景)

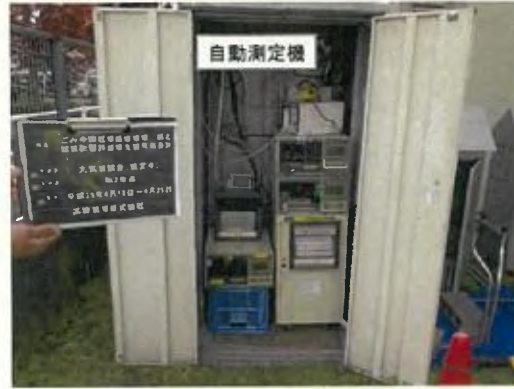
環境大気(小屋の中の測定機)

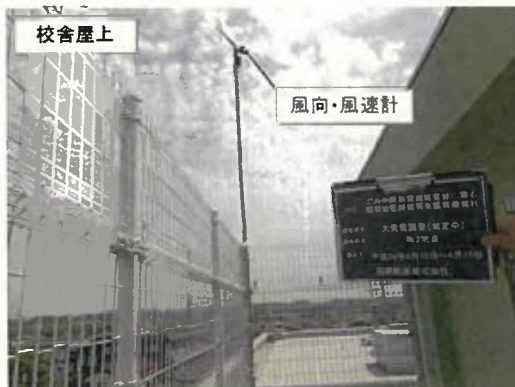
地上気象：風向、風速

地上気象(全景)

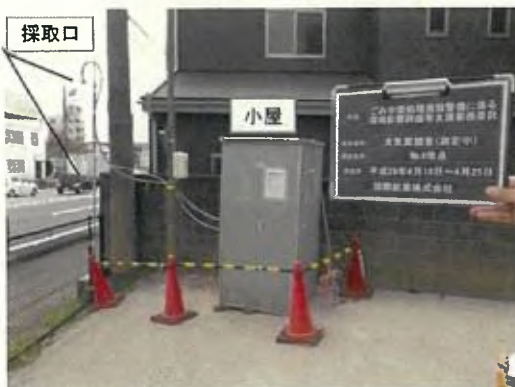
道路沿道大気：SPM、NO₂

道路沿道大気(全景)

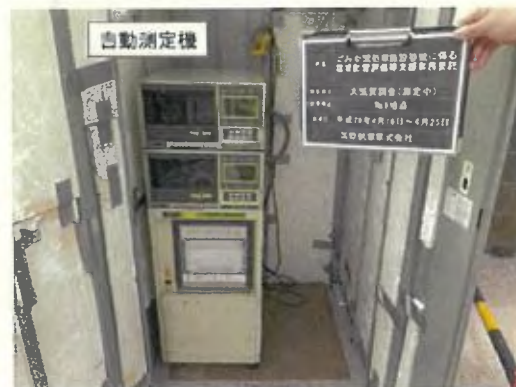
道路沿道大気(小屋の中の測定機)

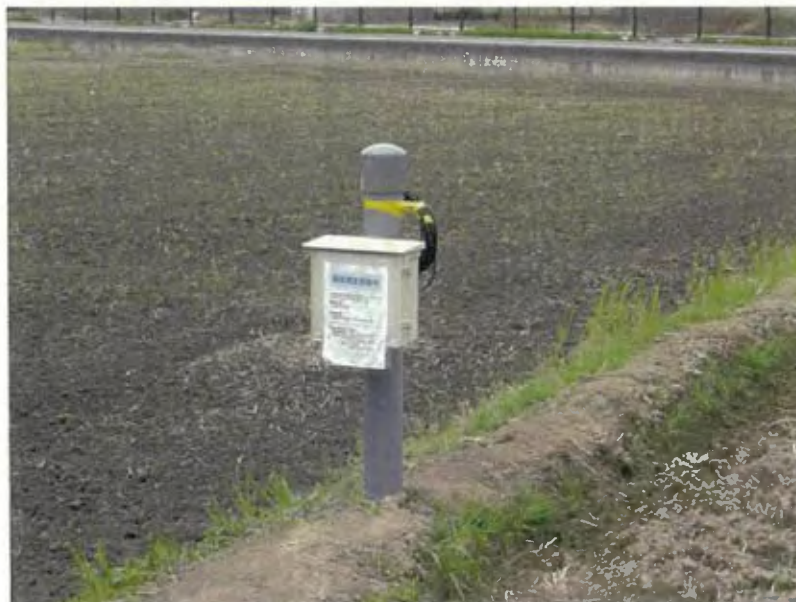
観測井における水位計設置状況
